Křížové kameny a kamenné kříže **Okresu Břeclav**

Revize soupisu určená pro vnitřní potřeby společnosti
Neprodejné

KK	0588	Bořetice okr: Břeclav

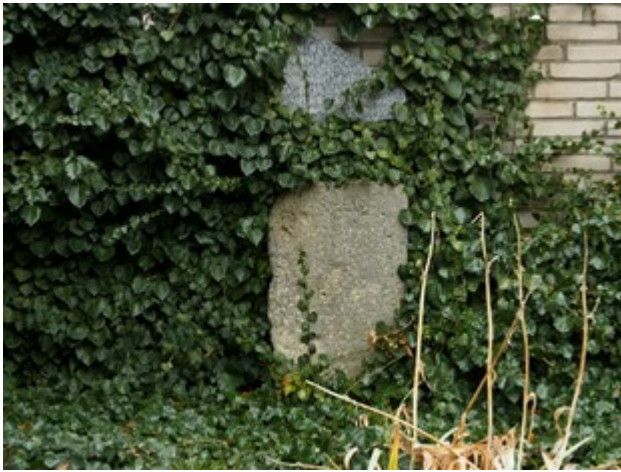
- Kámen obdélníkového tvaru se zaoblenými rohy, s téměř nezatelným obrysovým reliéfem latinského kříže a špatně čitelnými zbytky nápisu.
- Text je proveden majuskulní kapitálkou, 4cm vysokou.

- Materiál samotného křížového kamene je silně navětralý, povrchově drolivý. K nevelmi utěšenému stavu přispívá enormně rozrostlý břečťan, jehož šlahouny přímo zakořeňují do rozrušeného povrchu pískovce a dále jej poškozují (opět stav k roku 2022).

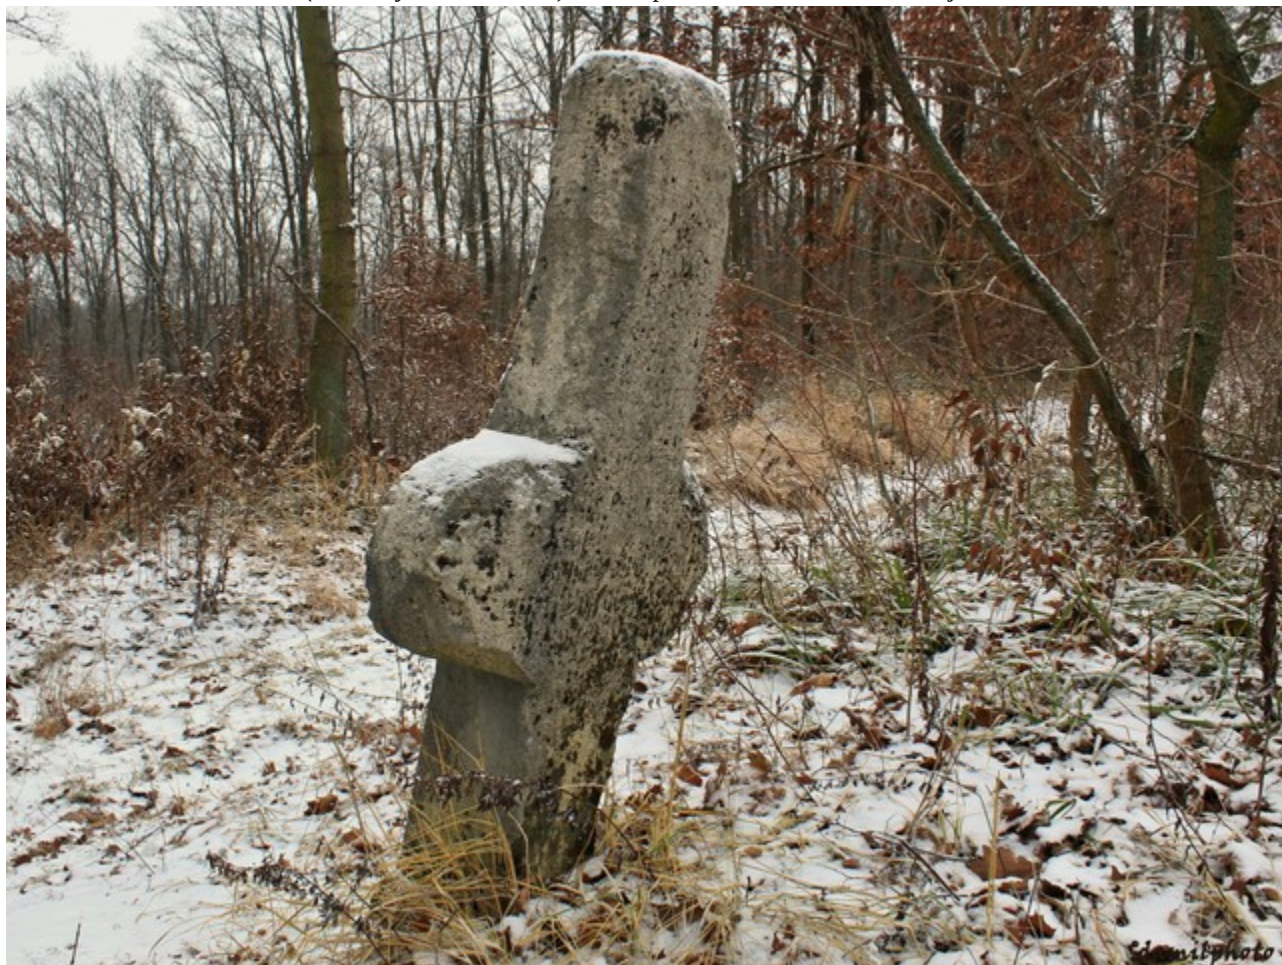
Dole: snímek šikmo odzadu (ze strany českého textu). Mělká prohlubeň na boku naznačuje odlom horního ramene

- Krom odlomených horních ramen je povrch vápence zvětralý, s nepravidelnostmi povrchu (způsobeno zřejmě mechanickým poškozením). Písmo je velmi špatně čitelné, krajní litery často chybí zcela. Výklad textu proto není zcela jednoznačný.

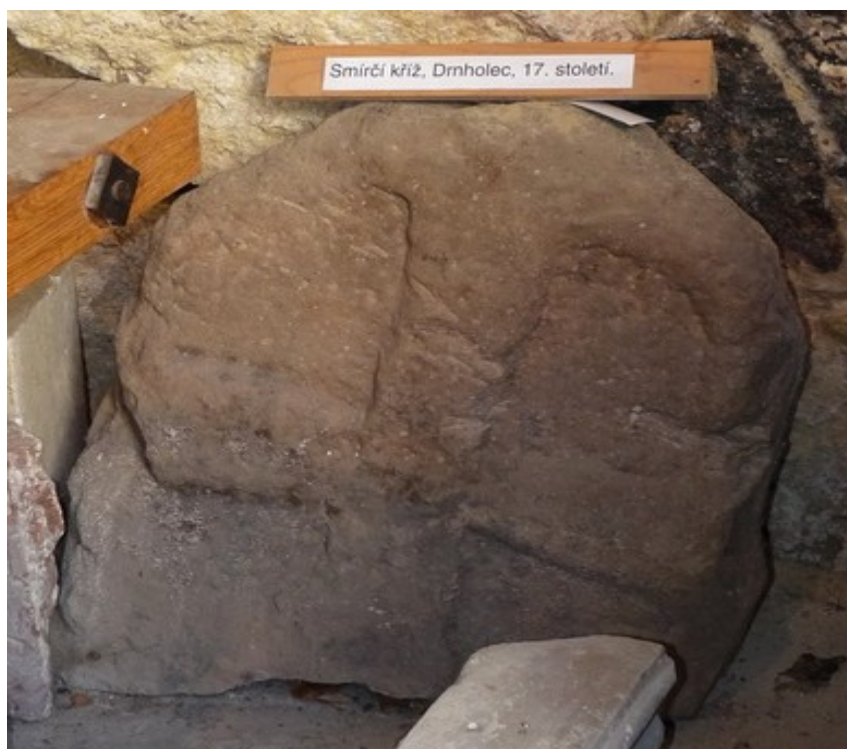
- Torzo povrchově zvětralého, nahoře zaobleného kamene s pozitivním reliéfem kříže s nesouměrnými rameny, jejichž konce přecházejí do obvodového rámu. Povrch reliéfu je nerovný, snad erozně opracován, rám zachován pouze v pravé horní čtvrti.²
- Datován přibližně do 17.století (zjevně se ovšem jedná o pouhý odhad).
- Novodobá historie kamene je poněkud nejasná. Údajně byl vykopán v obci Drnholec ve stavební suti, nálezce (?) jej anonymně předal muzeu v Mikulově prostřednictvím starožitnické firmy v roce 1995. Další informace nejsou k dispozici.

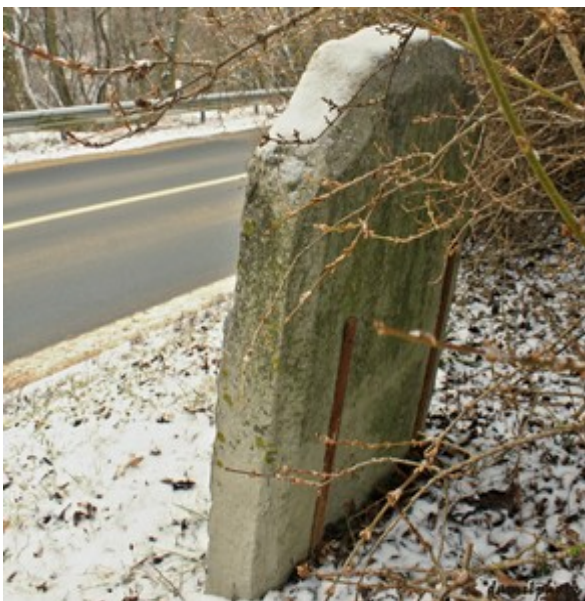
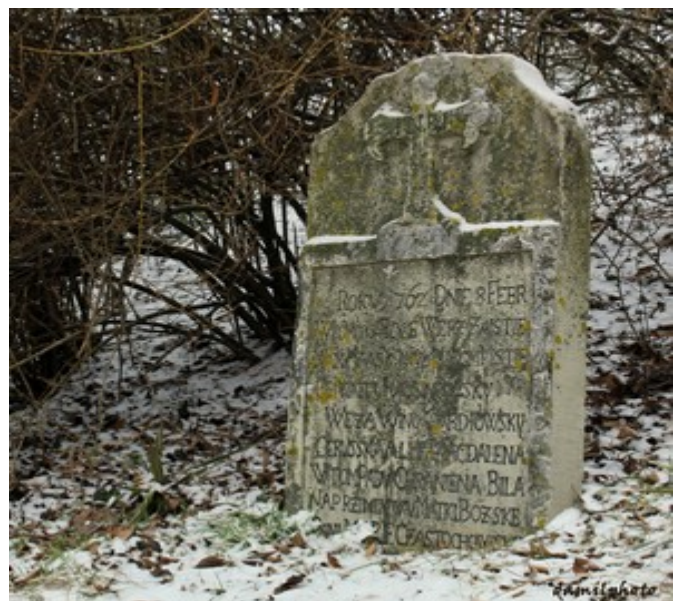
- Vápencový pamětní kámen s pozitivním reliéfem latinského kříže na rozšířené základně s rameny zakončenými liliovým (tzv. kříže pisánského typu) ornamentem v horní části, s nápisem INRI v křížení ramen. Kříž stojí na vystupujícím rámu textové plochy (50x53cm). Uvnitř této je pak česky psaný nápis ve formě kapitálky s prvními písmeny ve slovech zvětšenými (výška 4cm, ostatní 3cm).

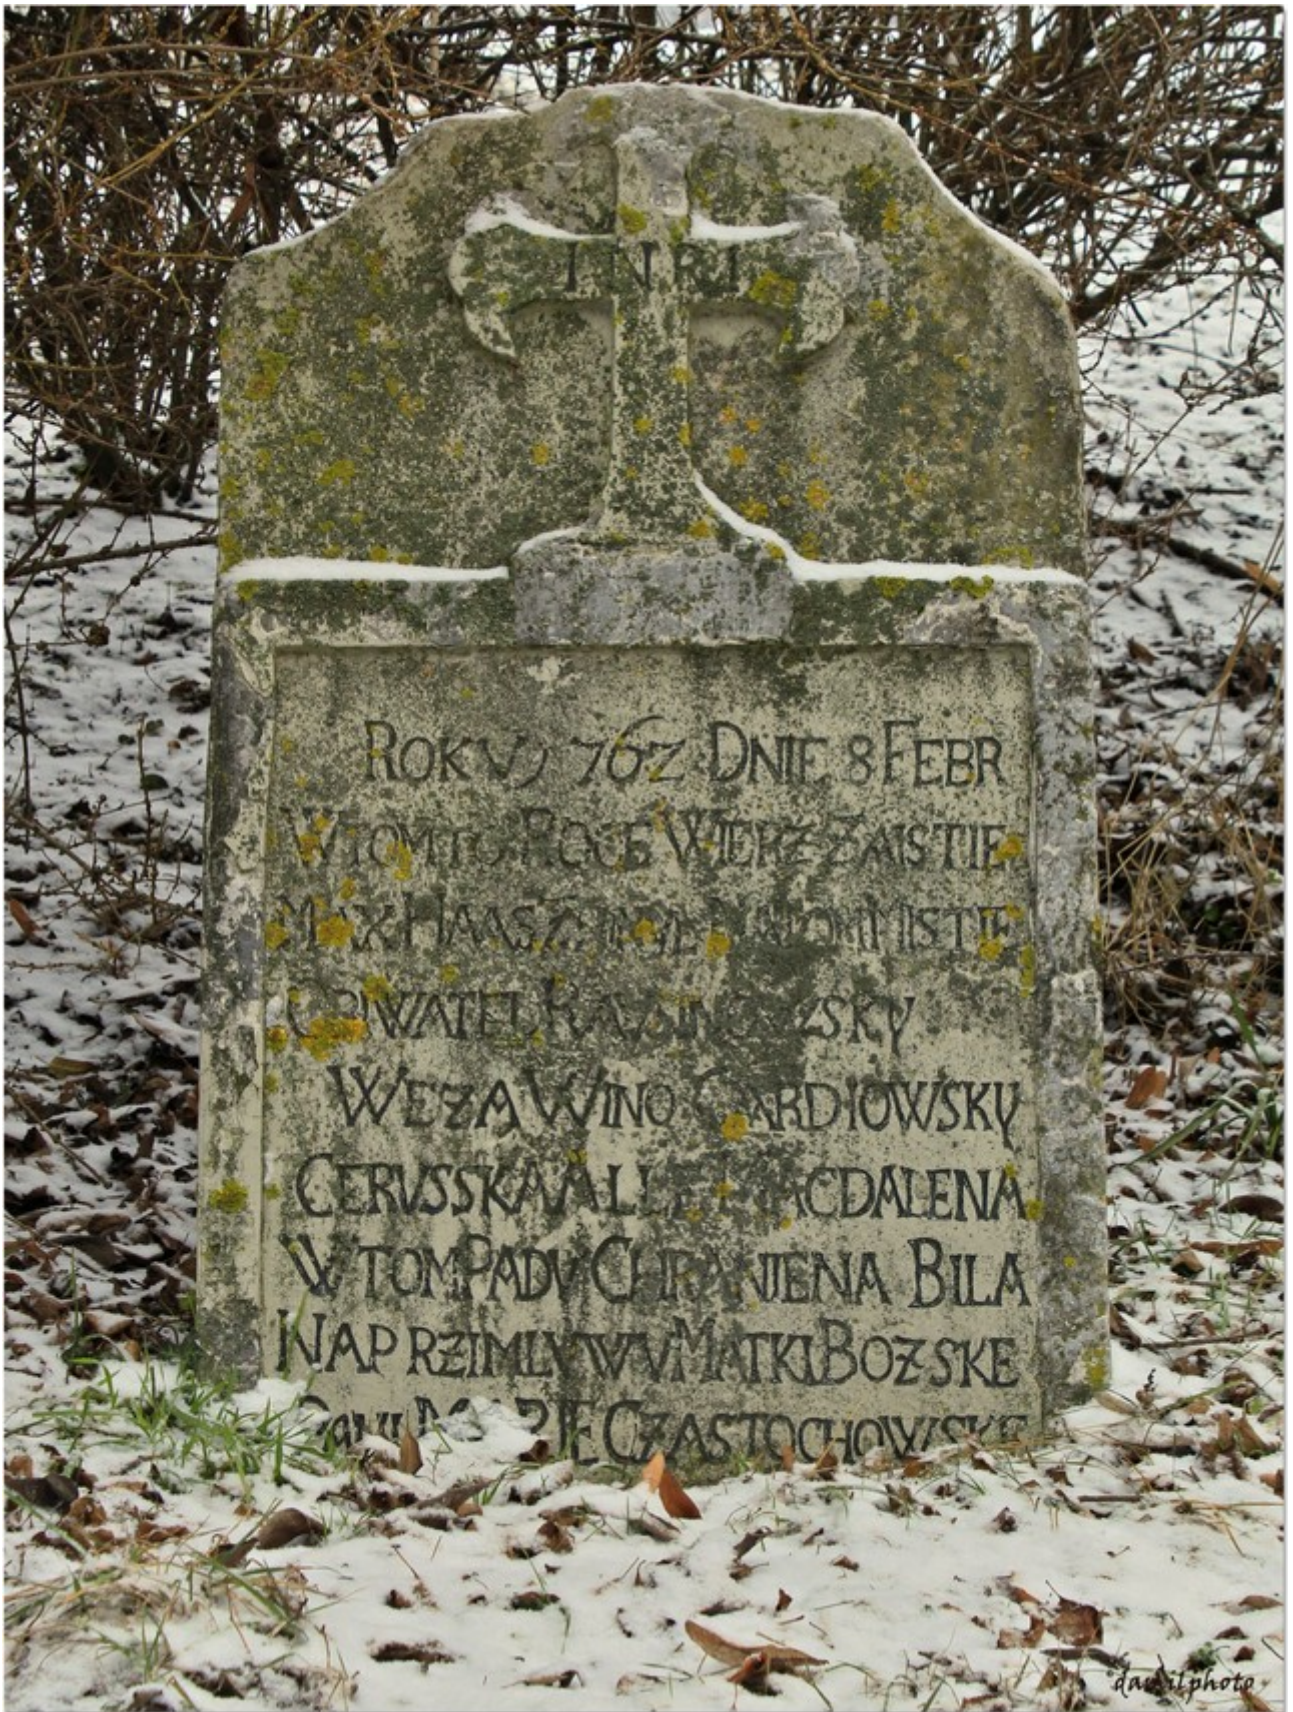
INRI
ROK W 76Z DNE 8 FEBR
W TOMTO ROCE WIERZ ZAISTIE
MARIJA SAZDANA W TOMI ISTIE
PRIVATEL KAWCINSKY
WE ZA WINO GARDIOWSKY
CERUSSKA LETA MACDALENA
W TOM PADY CHIRANIENA BILA
NAP RZIMLY WVI MATKI BOZSKE
ZAKU SA ZIE CZASTOCHOWSKIE

- Přepis textu (veršováno): ROKV 1762.DNIE 8 FEBR//W TOMTO ROCE WIERZ ZAISTIE//MAX HAAS ZHINVL NA TOMTO MISTIE//OBIWATEL RAVSINOWSKY//WEZA WINO CARDIOWSKY//CERVSSKA ALLE MAGDALENA//W TOM PADV CHRANIENA BILA//NA PRZIMLVWV MATKI BOZSKE//PANI MARIE CZASTOCHOWSKE

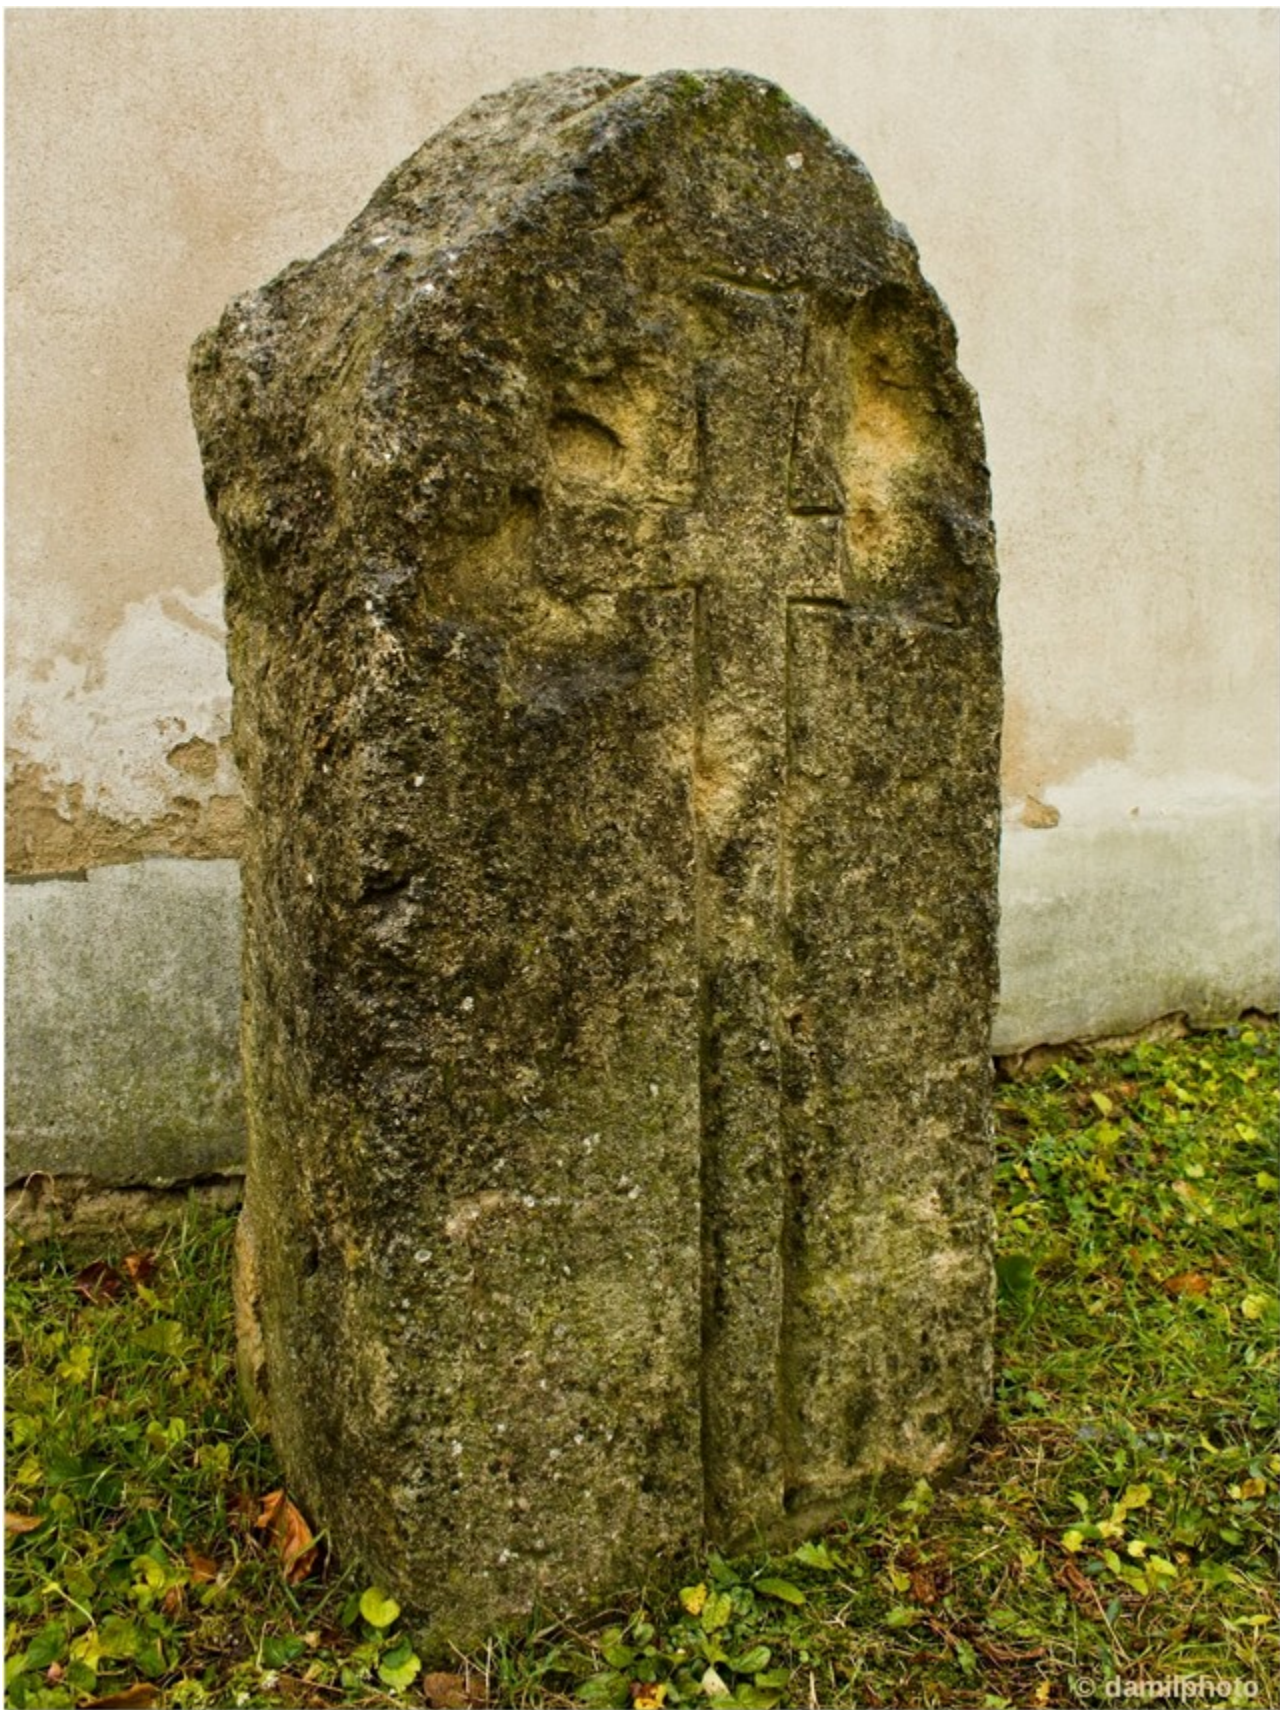
- Čelní strana kamene je poškozena několika kruhovitými prohlubněmi, pravděpodobně způsobenými manipulací (špicí krompáče nebo drapáky bagrové lžice) během restauračních prací na soše sv.Tekly.

Nahoře: čelní pohled na kterém je dobře patrné novodobé poškození kamene i zřejmě starší miskovitý výtluk nad levým břevnem.

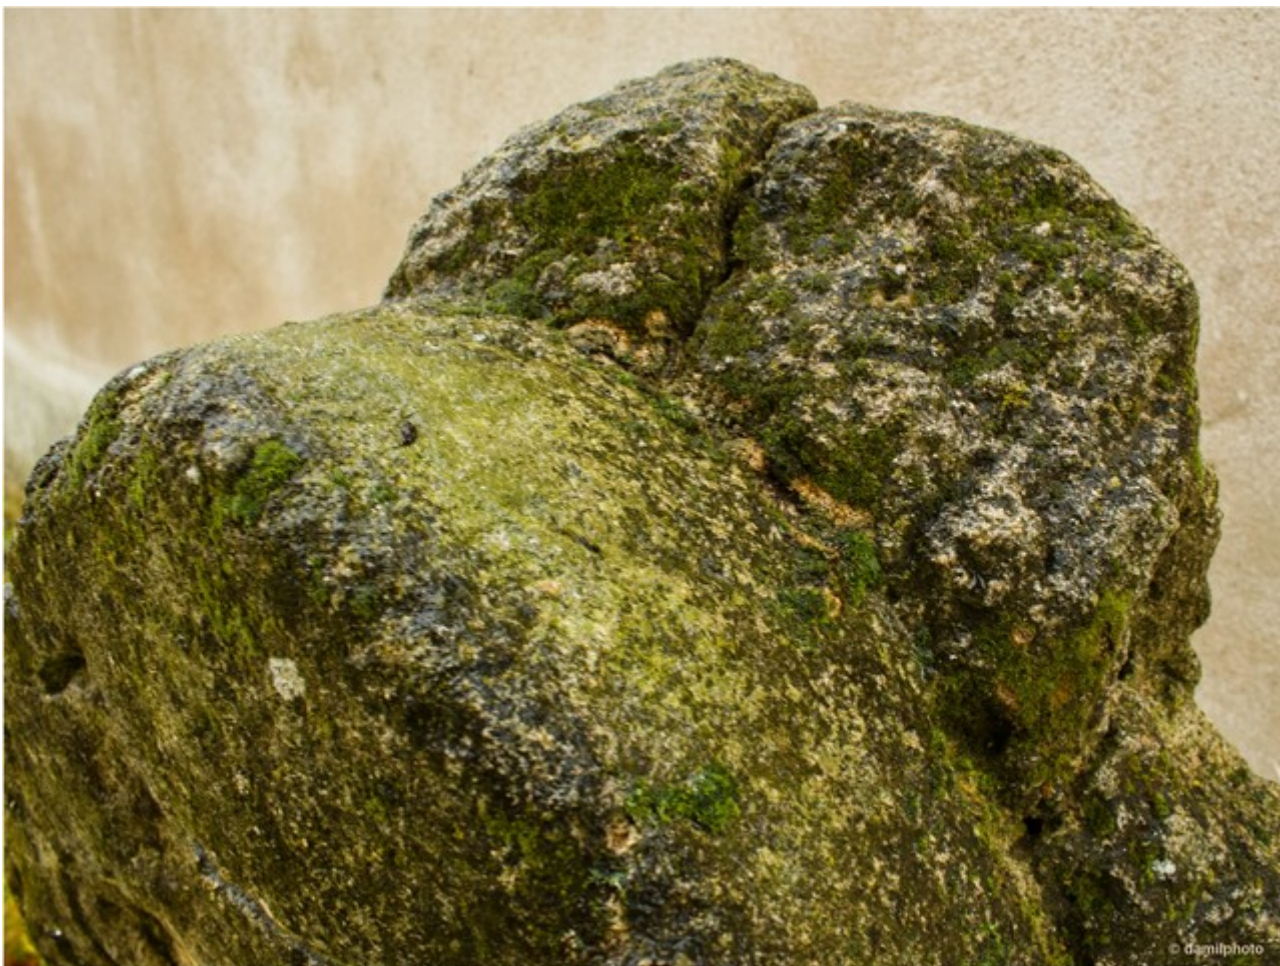
- Podle neopracované zadní části lze – možná – usuzovat, že náhrobní deska byla původně součástí zdi, ze které vystupovala právě a pouze svou opracovanou přední částí. Mohlo jít i o interiér (tedy vnitřní stěnu) původního, v 17.století údajně značně zchátralého kostela. V tom případě by zřejmě šlo o poměrně důležitou osobnost, snad místního vladyku nebo kněze. Nicméně je toto pouze úvaha.

Nahoře: boční pohled, přechod mezi opracovanou přední a neopracovanou zadní částí kamenné desky.

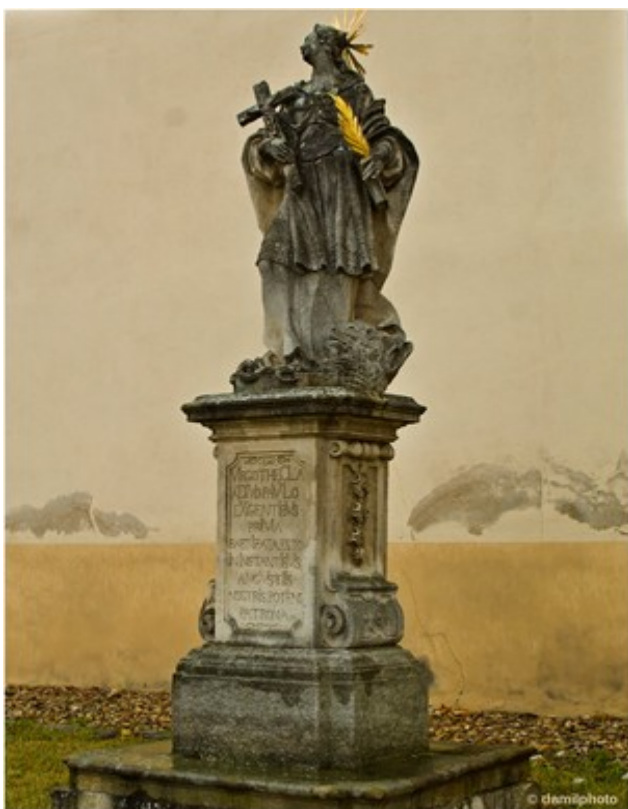
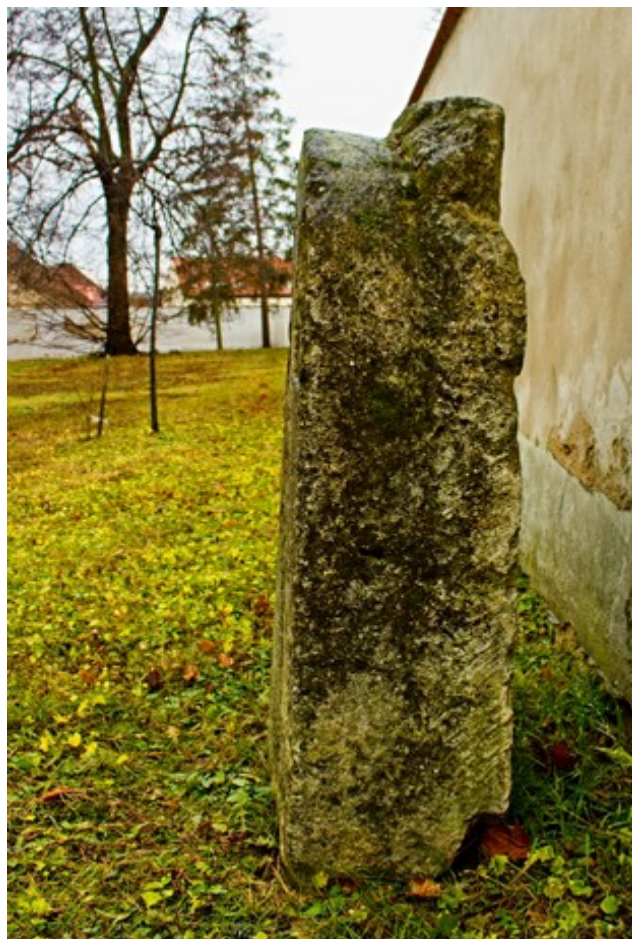
Vpravo: boční pohled
